愛本地区(愛本新)

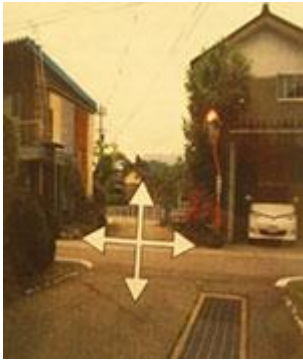
舟見線 バス停留所～舟見側

歩道もなく道幅も狭く、左右の見通しが悪い。
車とすれ違いに注意！

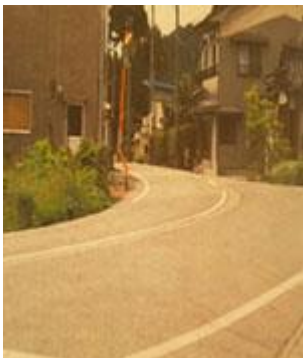
舟見線バス停付近

カーブになっていて、見通しが悪い。

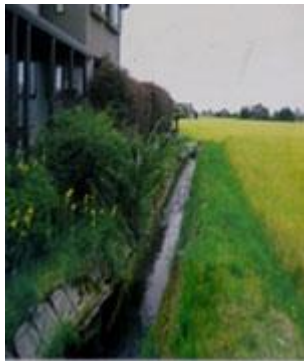
下区バス停付近

少し大きな川があり、
ガードレールがないために落ちそう。

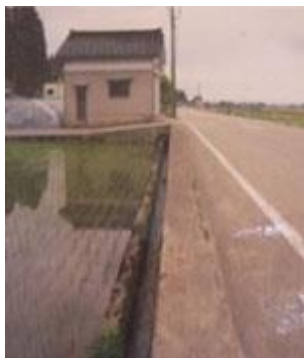
中区バス停通学路

ところどころ、段差のある溝が怖い。

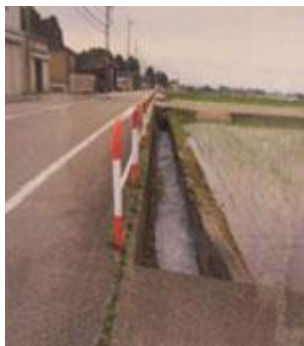
中区バス停通学路

農繁期には水の量が増すので危険。
冬は各家が除雪のためガードレールを
外しっぱなしにするので危険。
歩いていると、たまにカラスが頭すれすれを
飛んでくるので怖い。

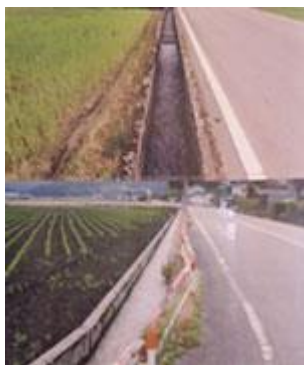
愛本新1区 用水

川の流れが速い。

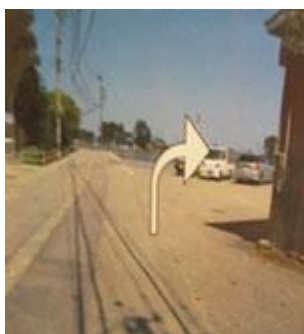
ひばりの倉庫前道路付近

建物と自動車は何台かある場合に、
横の道路が見えにくいため危険(死角になる)。

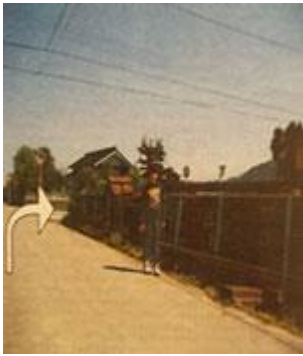
窪野美容院前道路

物が積み重なり、曲がり角の道や車が見えにくい。
(死角になる)。

ものが崩れる危険があるので入ってはいけない。

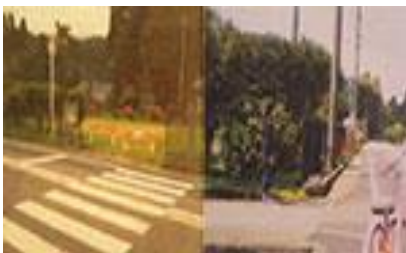
旧愛本保育所と公園の道路・愛本公園横道路沿い

向い側が公園なので、飛び出す危険がある。

車のスピードが出やすいところである。

木の陰となり、自転車と接触する可能性がある。

子供の死角になる。

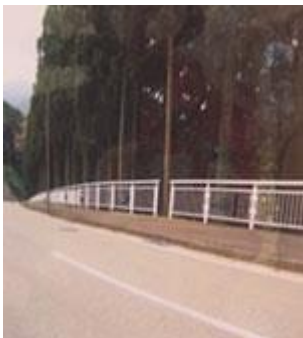
愛本中区～墓の木中ノロ公園道路

下り坂で、自転車のスピードがでやすい。止まりにくい。転びやすい。

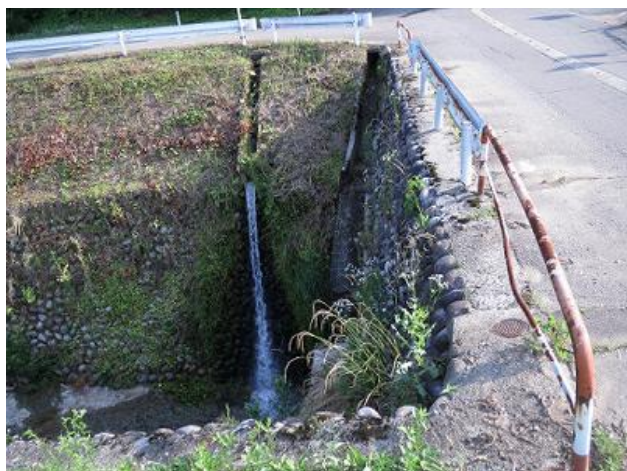
愛本新発電所付近

柵がなく、危険。
