下立地区

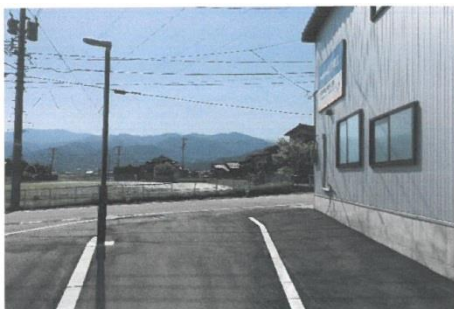
舟子川付近

見通しが悪く、危険。
